## 91 60 19 Smontaggio e montaggio del cambia CD - dal M/A 2003

- Operazioni preliminari
- Smontaggio del cambia CD
- Montaggio del cambia CD
- Lavori di ritocco

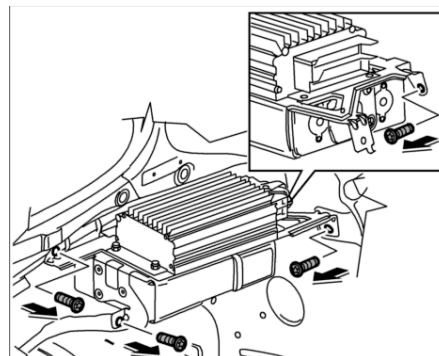
1. Svitare le quattro viti di fissaggio ed estrarre il supporto con cambia CD & amplificatore.

Rimozione delle viti di fissaggio del supporto

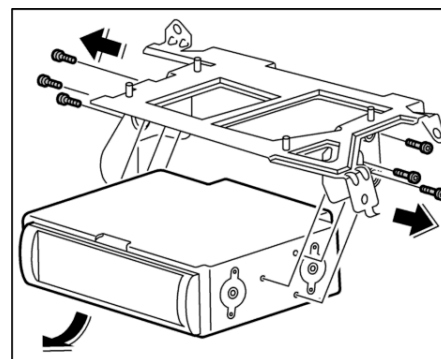
*Rimozione delle viti di fissaggio del  
cambia CD*

2. Svitare le sei viti di fissaggio, sollevare il cambia CD e tirarlo in avanti.
3. Azionare il fissaggio sul connettore conduttore ottico **-freccia 1-** e **-freccia a-** scollegare il connettore.
4. Scollegare il connettore **-freccia 2-**.

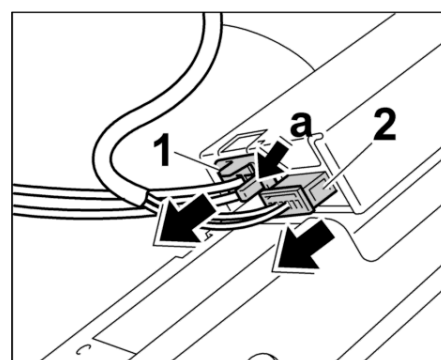
*Scollegamento del conduttore ottico*

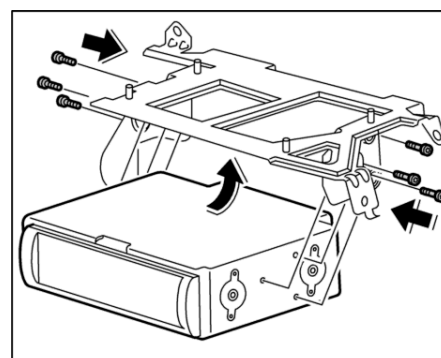
1. Posizionare il cambia CD nel supporto e serrare con le sei viti di fissaggio. → **Coppia di serraggio: 6 Nm**

*Viti di fissaggio cambia CD al supporto*

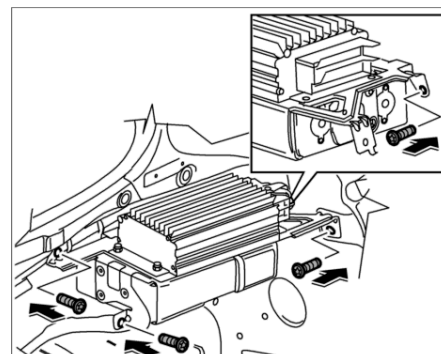
2. Serrare il supporto con cambia CD & amplificatore. → **Coppia di serraggio: 9 Nm**

*Serraggio delle viti di fissaggio supporto*

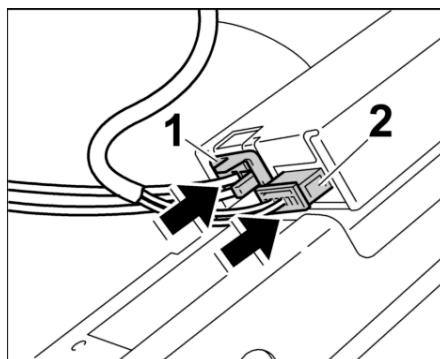
3. Inserire il connettore **-2-** fino a percepirne lo scatto in posizione.

4. Inserire il connettore conduttore ottico **-1-** fino a percepirne lo scatto in posizione.

*Inserimento conduttore ottico*
